## Överlåtelsebesiktning

**Keillers väg 13**

2026-06-17

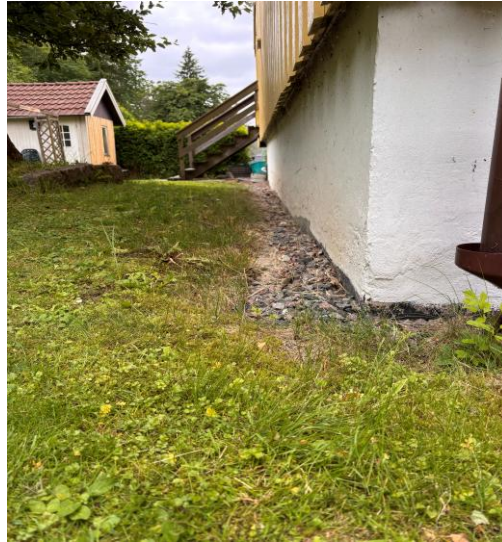
### Mark mm.

Marken lutar delvis mot byggnaden vilket ökar belastningen av yt- och dagvatten mot grundkonstruktionen. Förhållandet medför en ökad risk för fuktbelastning mot grundmurar och källarväggar. Växtlighet och planteringar finns dessutom nära fasad och grund vilket kan försämra uttorkningsförmågan samt försvåra framtida underhåll och kontroll av konstruktionen. Rekommenderas att markförhållandena ses över.

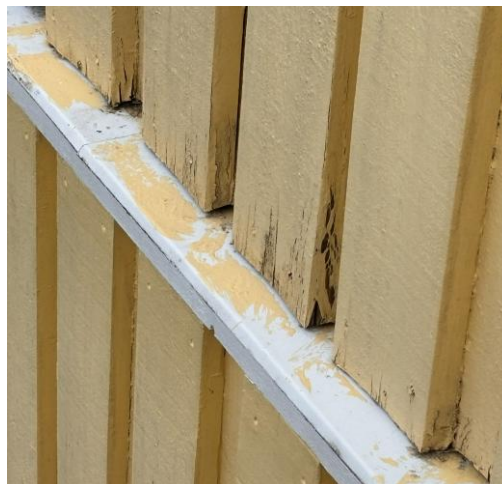
### Fasad

Fasadpanel och övriga utvändiga trädetaljer är i behov av underhållsmålning. Lokala rötskador noterades i fasadpanelen vilket indikerar att fukt under längre tid påverkat virket. Skadade paneldelar bör bytas ut och fasaden därefter underhållas för att begränsa fortsatt nedbrytning.

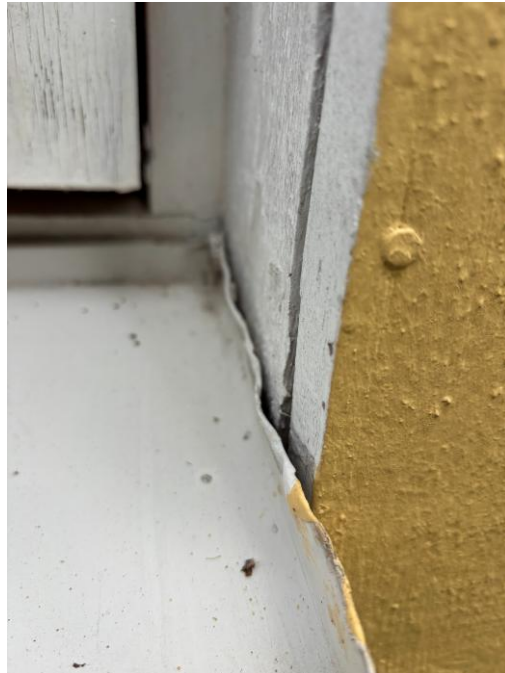
## Fönster/Dörrar

Träfönster uppvisar eftersatt underhåll med behov av målning. Lokala rötskador noterades vilket innebär att fukt har påverkat träkonstruktionen. Fönsterbleck sluter inte tätt mot fasad vilket kan medföra att vatten leds in bakom fasadbeklädnaden och orsakar fuktrelaterade skador i bakomliggande konstruktion.

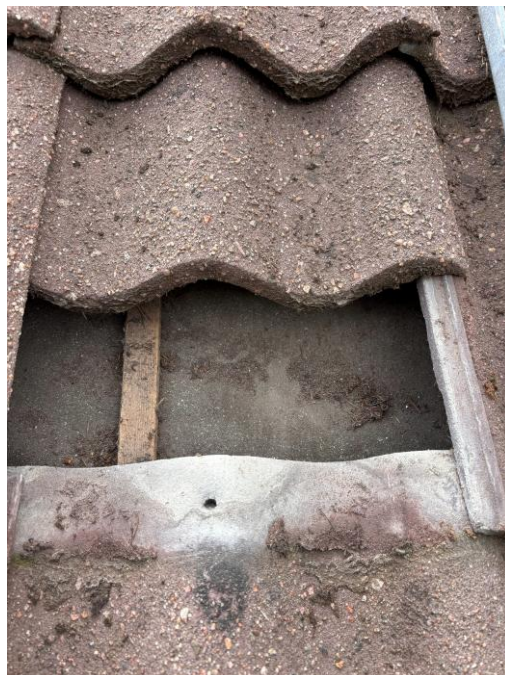
## Yttertak

Yttertaket besiktigades från stegen i norr.

Den äldre takdelen bedöms ha uppnått eller överskridit sin normala tekniska livslängd. Med hänsyn till ålder ökar risken för brister i täthet, läckage samt följskador i underliggande konstruktioner. Köpare bör kalkylera med framtida omläggning av denna takdel.

Vindskivor har målningsbehov.

Takavvattning och övriga detaljer av plåt har målningsbehov.

Murstock har behov av omfogning.

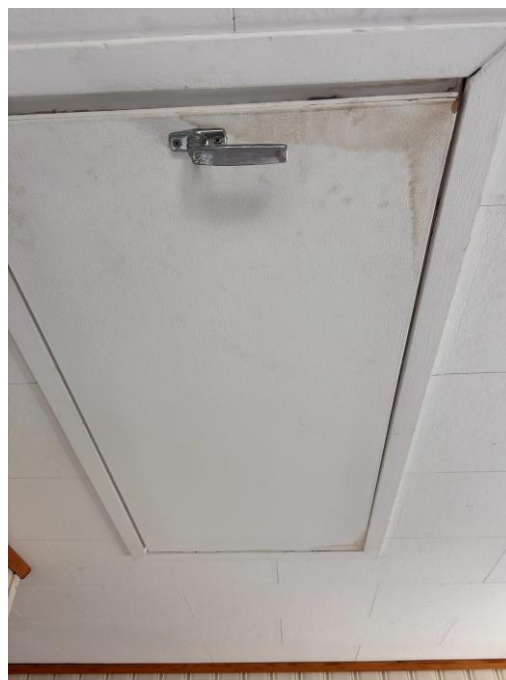
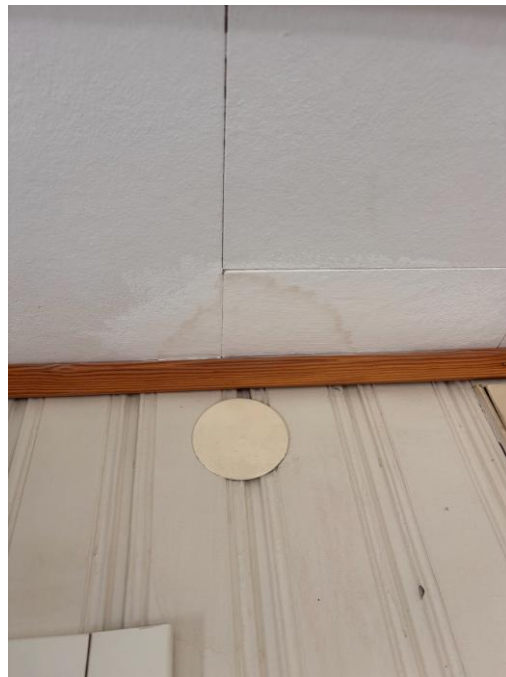
R1 Hall

Missfärgningar och tidigare fuktindikationer noterades vid vindslucka samt i anslutning mellan vägg och tak (nedre bild). Områdena bedömdes torra vid besiktningstillfället och någon aktiv fuktpåverkan kunde inte konstateras från vindsutrymmet. Förhållandet tyder dock på att fuktpåverkan kan ha förekommit historiskt.

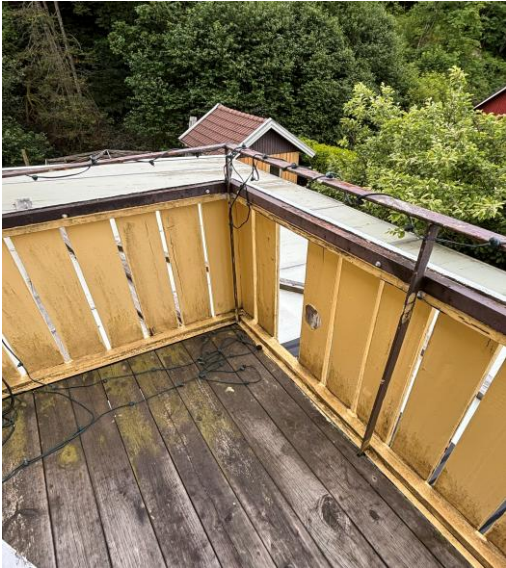
| R10 Balkong | | <p>Rötskador noterades i balkongräcke. En ribba saknas vilket påverkar räcketts funktion och säkerhet. Rostangrepp noterades även på stålkonstruktionen. Fortsatt korrosion och nedbrytning kan på sikt påverka konstruktionens hållfasthet varför underhåll och reparation rekommenderas.</p> |

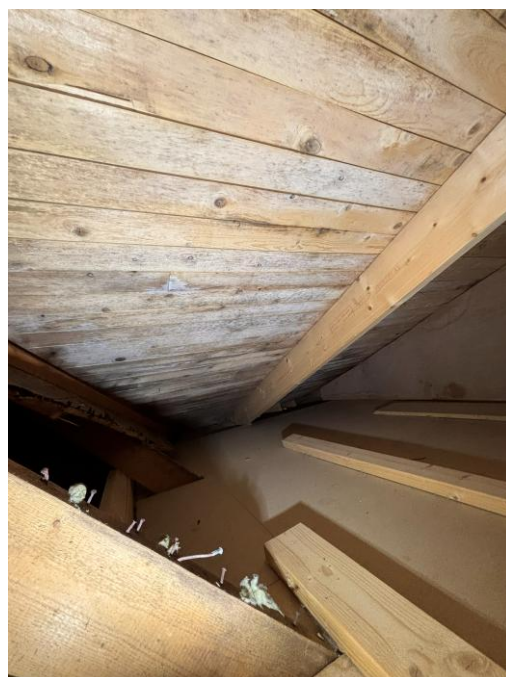
## Vind

Mikrobiell påväxt noterades på råspont vilket indikerar fuktpåverkan i konstruktionen. Orsak kan vara bristande ventilation, luftläckage eller periodvis hög luftfuktighet. Risk finns för fortsatt tillväxt och luktproblematik.

Den äldre delen av råsponten är angripen sedan tidigare. Viss råspont är bytt, mindre påväxt på den delen.

Den tillbyggda delen av huset har mikrobiell påväxt vilket indikerar att åtgärd krävs, se bild.

Baserat på nedan rekommenderas en fortsatt teknisk utredning, **se Fortsatt teknisk utredning 4:1**

**4:1** Utred omfattning och orsak till mikrobiell påväxt på vindens råspont.

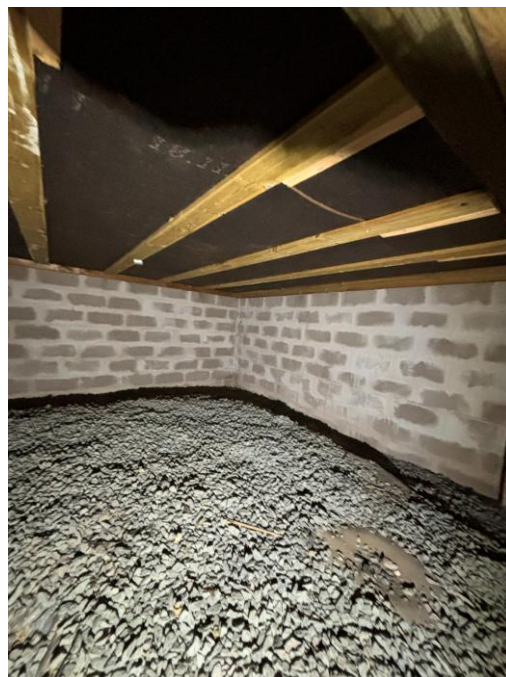
**Krypgrund**

Krypgrund är en riskkonstruktion.  
**Se, riskanalys 3:4**

Utrymmet är oventilerat med värmare och avfuktare.

Vid besiktningstillfället upplevdes luften i krypgrunden som fuktig samtidigt som installerad avfuktare var avstängd. Efter justering av inställningarna startade avfuktaren. För att begränsa risken för framtida fuktskador och mikrobiell tillväxt är det viktigt att avfuktningssystemet hålls i kontinuerlig drift och kontrolleras regelbundet.

Krypgrunder är känsliga för fukt och vatten särskilt om ventilationen är otillräcklig eller om markförhållandena tillför fukt- och/ eller vatten. Detta kan i sin tur orsaka mögelbildning och rötskador på träbjälklaget och andra organiska material vilket påverkar konstruktionens hållbarhet och bärighet. Mikroorganismer och mögel kan också ge upphov till dålig lukt som kan spridas upp i bostaden. En annan risk är att krypgrunden kan attrahera skadedjur, såsom möss och insekter vilket kan leda till skador på isolering, installationer och byggnadsmaterial. Om vatten ansamlas i krypgrunden finns dessutom en risk för frostsador under vintern vilket kan påverka både grunden och installationer i utrymmet.
